天全县建筑垃圾暂存中心建设项目水土保持方案报告表

项目概况	位置	四川省雅安市天全县小河镇 中心坐标：（东经 102°44'15.1822"，北纬 30°04'49.9274"）			
	建设内容	项目总占地面积 14284.06m ² ，主要租用企业现有场地，利用已建车间和场地暂存建筑垃圾并完善水电等相关配套基础设施建设。			
	建设性质	新建	计划投资（万元）		200
	土建投资（万元）	160	占地面积		永久：1.43hm ² 临时：0.00hm ²
	动工时间	2024 年 7 月	完工时间		2024 年 9 月
	土石方（万 m ³ ）	挖方	填方	借方	余方

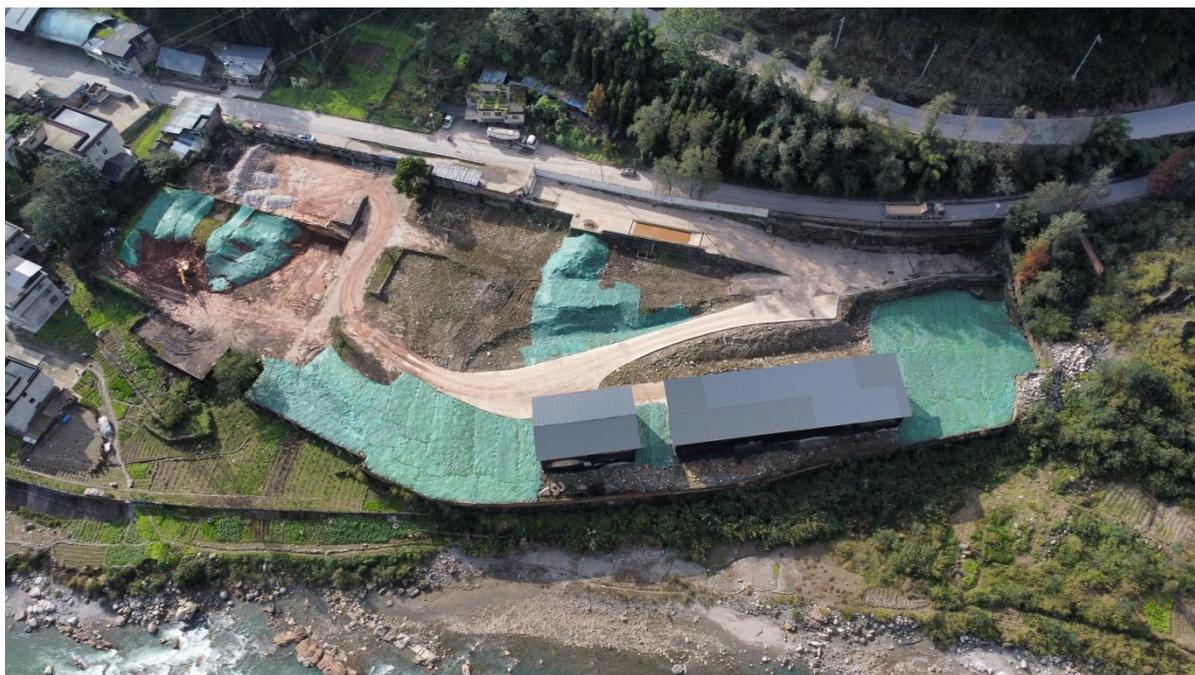
图 2.1-2 项目现状照片

本工程已于 2024 年 6 月开工，2024 年 9 月完工，总工期 3 个月。目前项目已完工。根据现场调查，项目区临时暂存处堆放有部分建渣及其他单位堆放的临时堆土，已布设有临时遮盖水土保持措施。

对工程开工至今的情况进行回顾调查，本工程已于 2024 年 6 月开工，2024 年 9 月完工，总工期 3 个月。项目在施工过程中有效布设了洗车池、临时遮盖等相关水土保持措施，基本符合水土保持的要求，能够取得一定的水土保持效果，但根据现场调查，建设单位对项目区的排水沉沙措施及植物措施布设不够完善，水土保持效果需要进一步加强。

本项目在施工过程中有效布设了相关水土保持工程措施及临时措施，但水土保持效果不佳，现场缺少排水沉沙及绿化措施，易造成水土流失。故本方案提出建设单位应及时补充排水沟、沉沙池及植被绿化等水土保持措施，减少后期项目运行过程中的水土流失隐患。

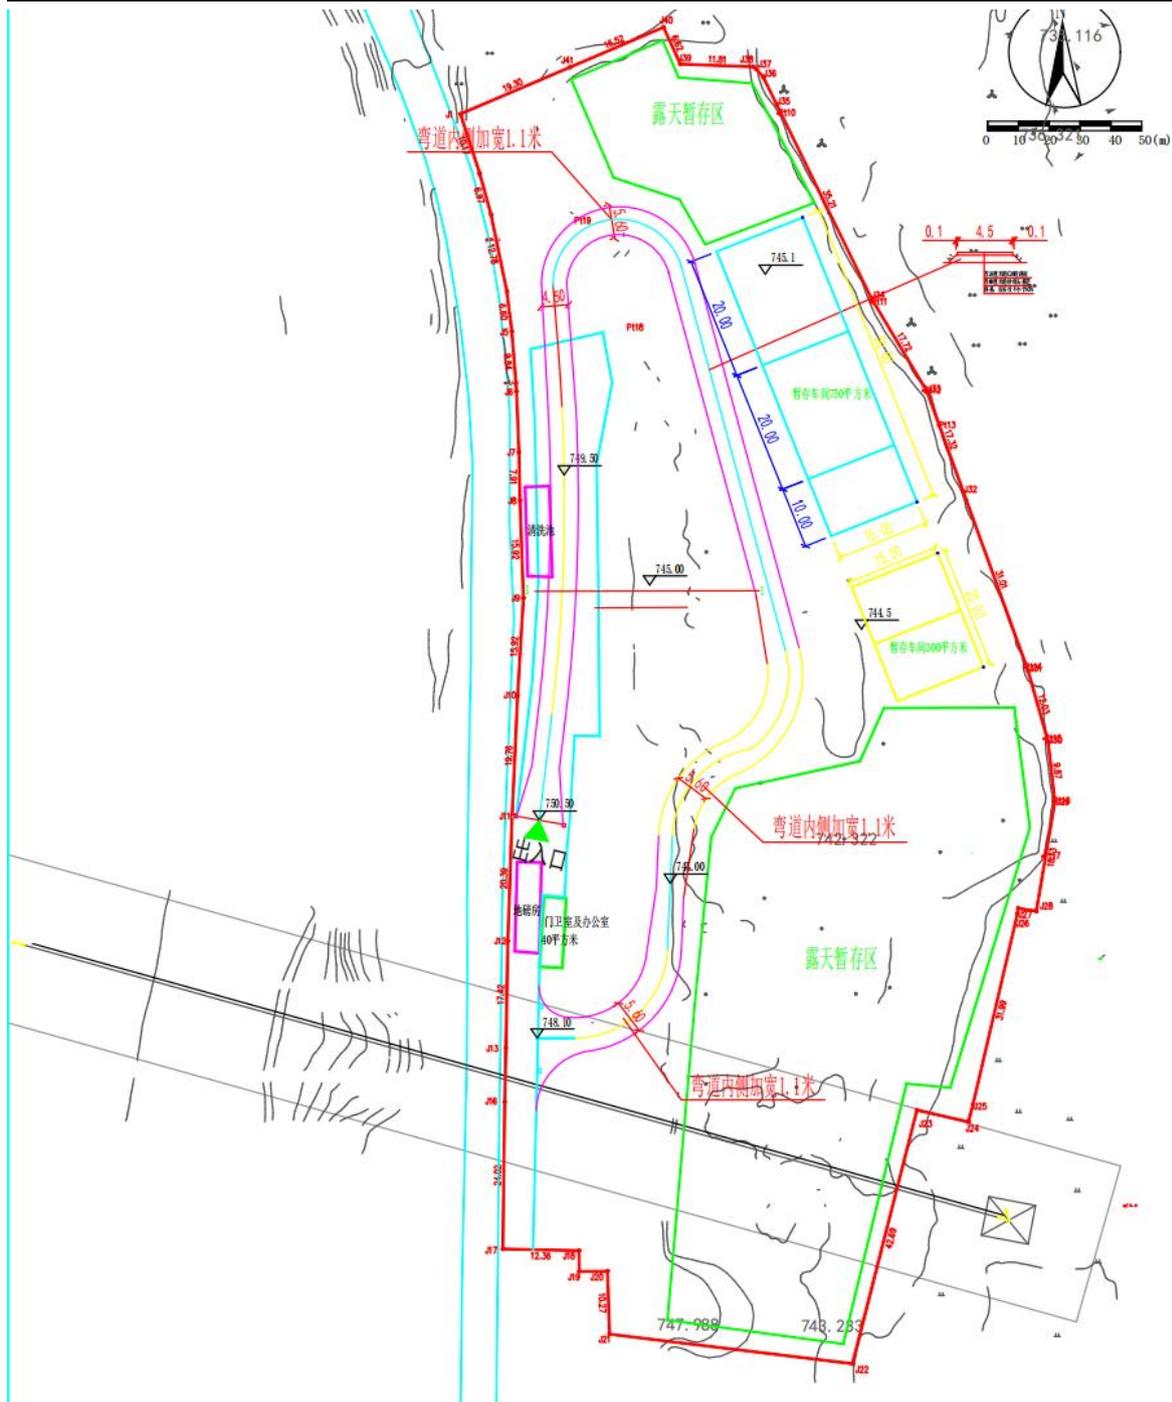
图 2.1-6 项目总平面布置图

本项目建设场地位于天全县小河镇，项目租用现有场地及车间进行建设。其中构筑物工程区包括暂存车间及门卫室，暂存车间位于项目东侧，门卫室位于项目西侧出入口处，出入口与小河乡乡道连接。项目区道路经出入口向北侧延伸，近椭圆形分布于场地内，道路出入口附近设有洗车池。项目北侧及暂存车间南侧区域均为建筑垃圾临时露天暂存区域。绿化工程主要分布在项目内部，以保证其防护和美观等作用，布置合理。

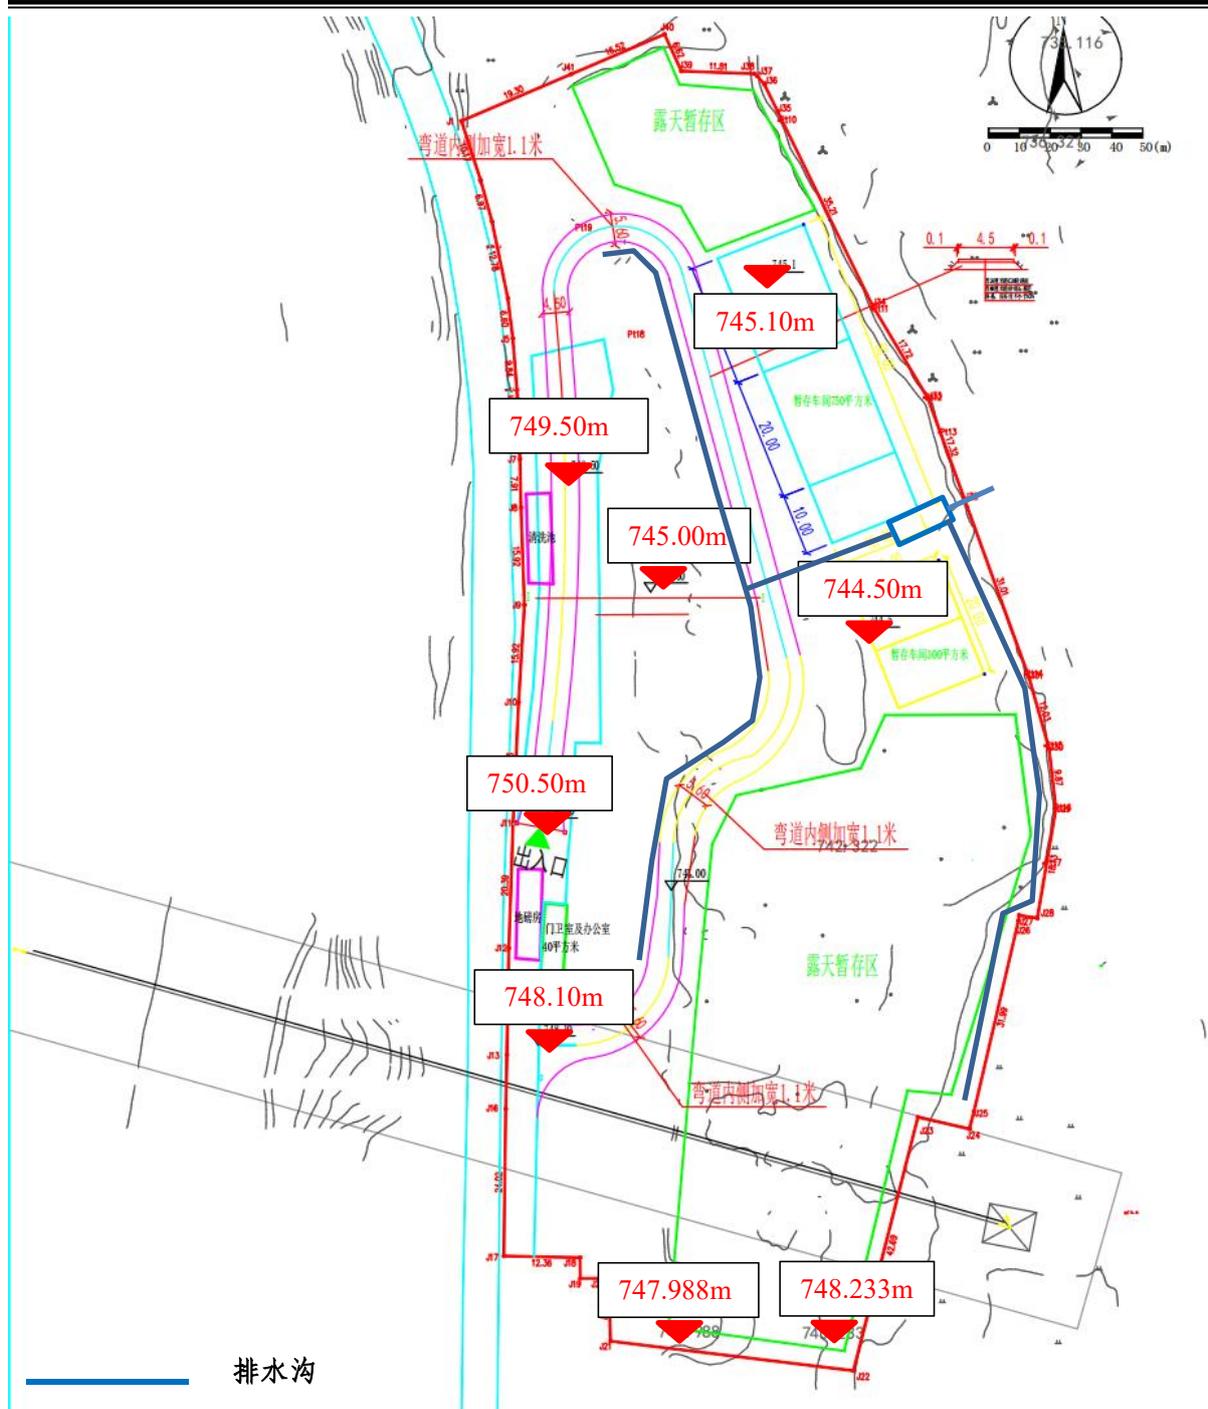
图 2.1-9 项目竖向布置示意图

本项目租用现有场地，地块总体地势有一定起伏，原地貌高程在 744.50 ~ 750.50m，最大高差 5.0m。竖向设计以周边已建建筑和已设计的城市道路标高为依据，以使本工程与城市道路顺畅连接。

保证用地范围内雨水的排除为原则，有效地利用了现场的高差，方案要求项目室外地表雨水排水设计采用地面缓坡收集，厂区雨水顺流进入就近排水沟进入沉沙池。

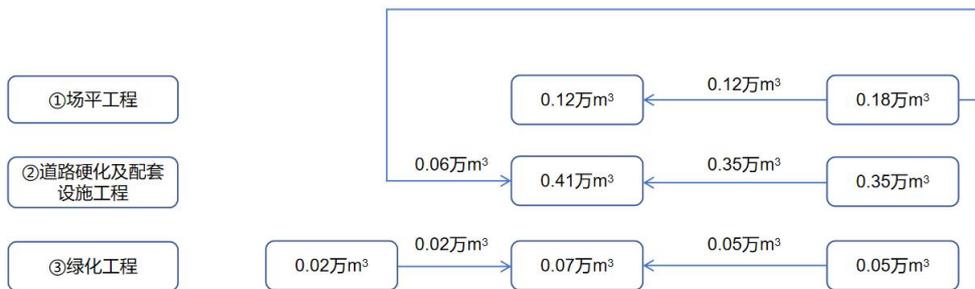
图 2.4-1 土石方平衡图

根据项目现场施工资料，本项目土石方挖方总量为 0.58 万 m³（自然方），填方总量 0.60 万 m³（包含种植土回铺 0.02 万 m³，自然方），借方 0.02 万 m³（外购种植土，自然方），无弃方产生。

总借方0.02万m³

总填方0.60万m³

总挖方0.58万m³

总弃方0万m³

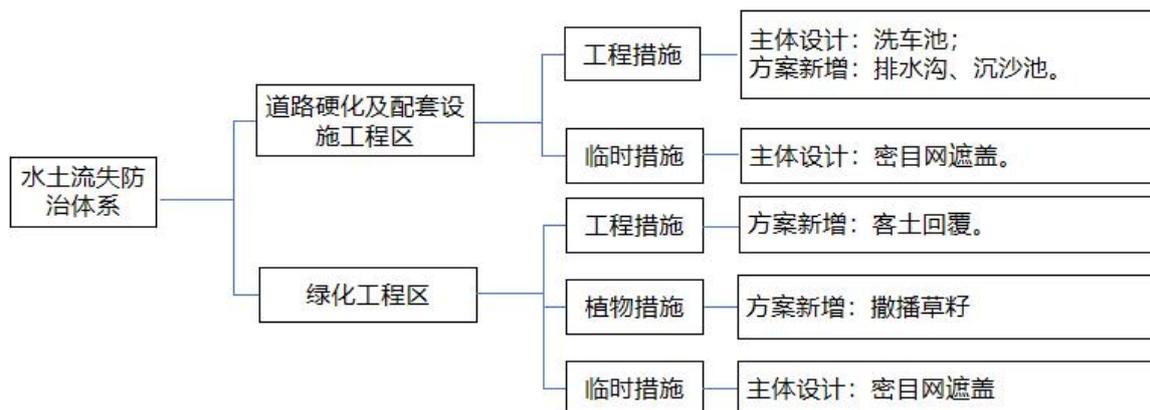
图 5.2-1 水土保持措施体系框图

项目组成	措施类型	措施名称	备注
道路硬化及配套设施工程区	工程措施	洗车池	主体设计
		排水沟	方案新增
		沉沙池	方案新增
	临时措施	密目网遮盖	主体设计
绿化工程区	工程措施	客土回覆	方案新增
	植物措施	撒播草籽	方案新增
	临时措施	密目网遮盖	主体设计
